Boletín de Servicio

BI Número: **CH041**

AUTOR: Ricardo Campos **ASUNTO:** Mensaje "Over current" durante carga de batería

MODELOS AFECTADOS: C200 **N# PAGINAS:** 4

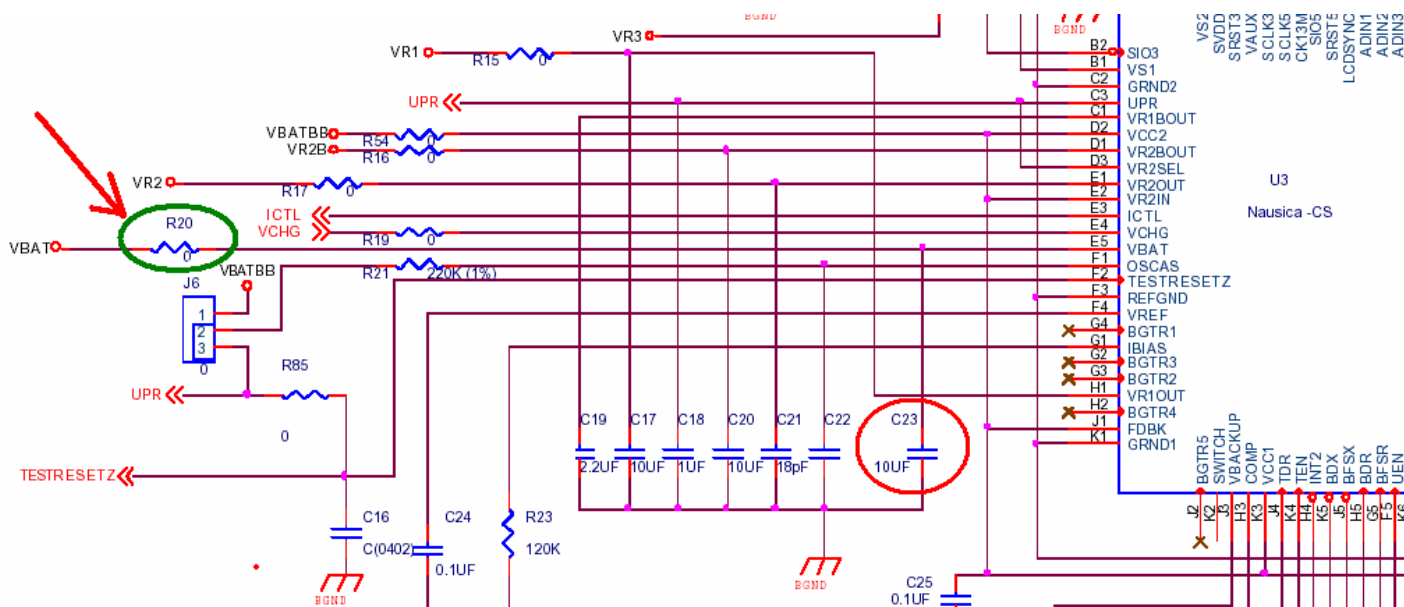
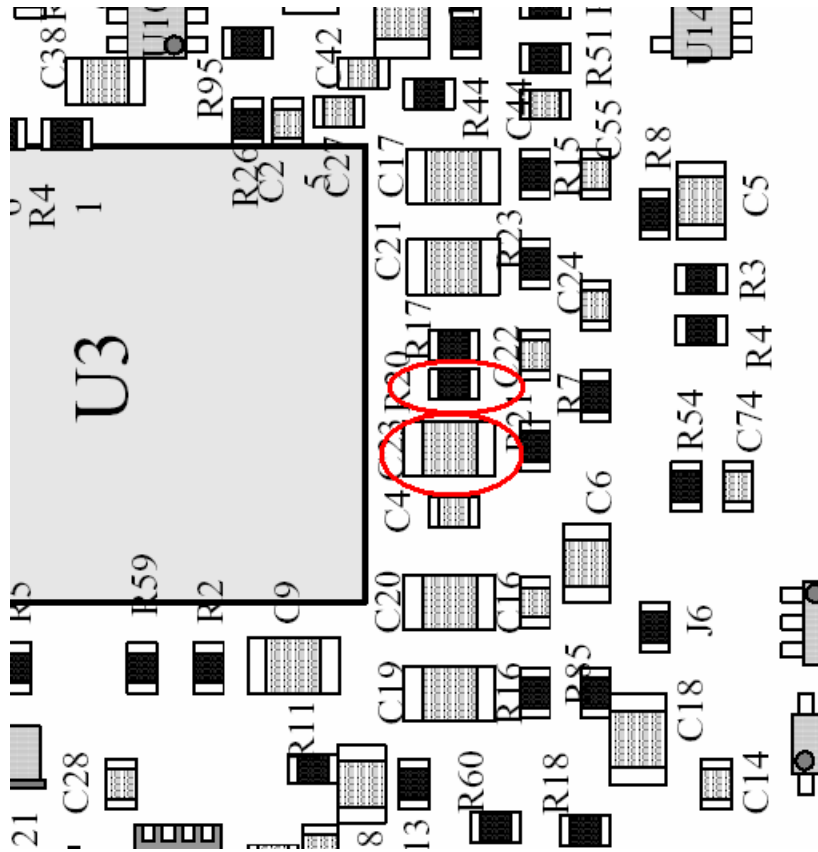
1. La ausencia, deterioro, o inadecuada soldadura del resistor R20 que actúa como fusible (0.00 ohmm).
2. Cortocircuito en C23 debido a contacto mecánico entre el este componente y el bindaje de la placa.

La línea VBAT es una línea que conecta el U3 (Nausica) al circuito de carga, y su función es la de permitir el monitoreo de la tensión de la batería.

- Chequear la Resistencia **R20** cuyo valor es de cero ohmm; resoldar o reemplazar en caso de ser necesario.
- Chequear el capacitor **C23** frente a un eventual cortocircuito, y reemplazar de ser necesario.
- **Aislar el bindaje** en la zona de C23 y R20 como lo muestra la figura adjunta.
